## Las Lisas: Una Historia De Destrucción

### *El lugar de los hechos: Las Lisas*

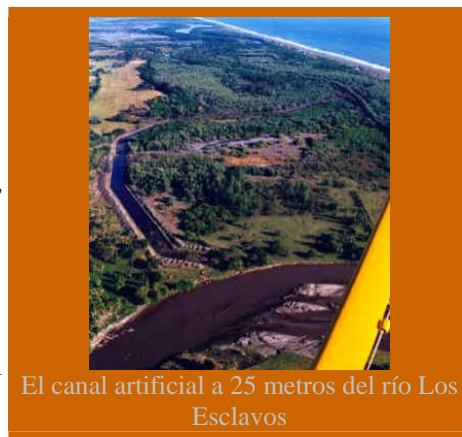
Además, se abrió, sin ninguna justificación, un nuevo canal de 2 Km. de largo, con la pretensión de unir el río Los Esclavos con el Canal de las Lisas.

Con esta obra se corría el grave riesgo de contaminar las aguas del canal, al juntarse con las del río. Sólo la fuerte oposición de los pescadores artesanales y empresarios locales impidió este desastre. Aún así, la construcción del nuevo cauce destruyó 50 000 m<sup>2</sup> de manglar, y ha supuesto un descaro desperdicio del dinero de las ayudas del Mitch, que podían haberse usado con mejor criterio.

- Llevar a cabo una investigación rigurosa para esclarecer la responsabilidad en que hayan incurrido los funcionarios del Estado involucrados en la aprobación de la obra, y enjuiciar a los responsables.
- Enjuiciar a la empresa constructora por los daños causados.
- Reconocer la responsabilidad subsidiaria del Estado en este desastre.
- Restaurar la Barra Choca sacando toda la arena allí depositada, y permitir que el manglar se regenere.
- Sancionar a quienes, antes de tirar la arena en ese lugar cortaron las 18 manzanas de manglar.
- Rellenar nuevamente los 2 Km. del cauce artificial que llega a 25 metros del río los Esclavos.
